A Harkai fás legelő faállományának egészségügyi állapotfelmérése

(Tree Risk and Wealth Assessment on the Harka Meadow)

Bartus Petra* – Puskás Lajos

Soproni Egyetem, Erdőmérnöki Kar
Erdővagyon-gazdálkodási és Vidékfejlesztési Intézet

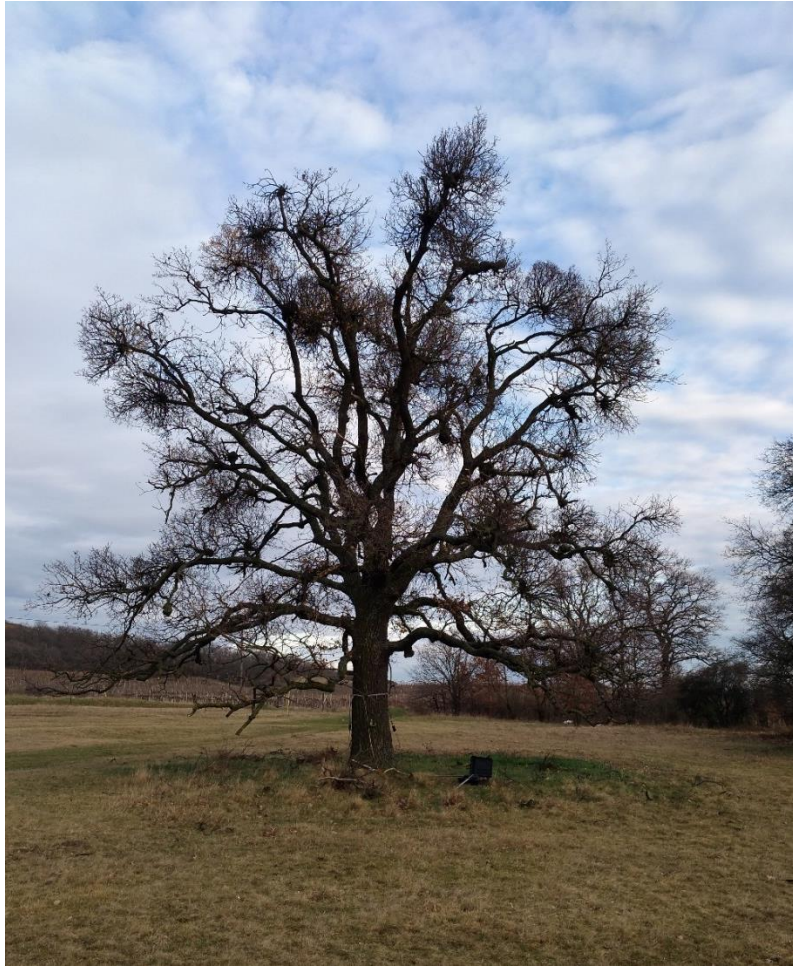
2. kép: Stagnálási fázisban levő idős fa

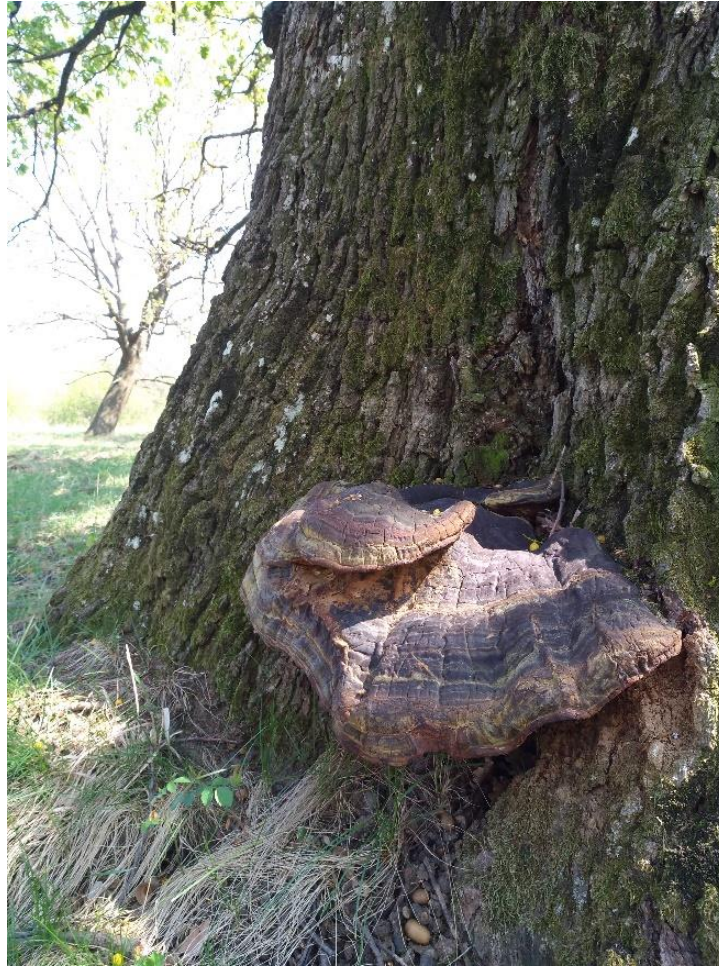
A gyökérnyakon feltűnő gomba termőtestek a kettes vitalitású fák 17%-ánál jelentkezték. A gyökérnyakon jellemzően taplógombák termőteste jelenhet meg, amely a fa korhadását jelzi. A fa pusztulása ilyen esetekben előrehaladott, a fa szerkezete lebomlott, a folyamat nem állítható meg.

3. kép: Gomba termőtest a gyökérnyaki részen

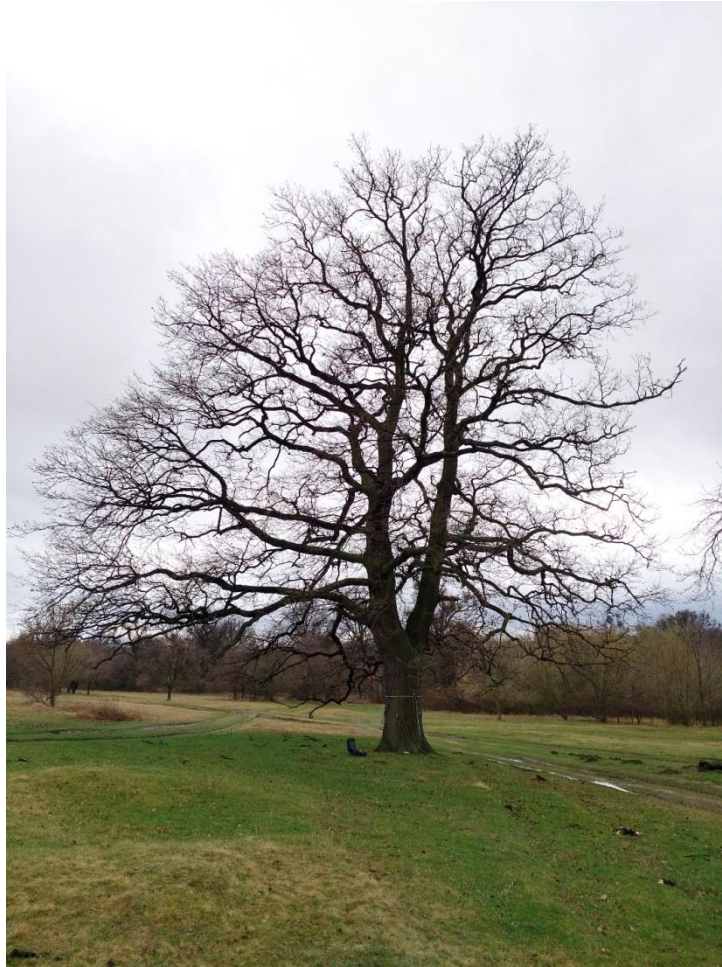
4. kép: Szabadállású idős fa a fás legelőn
