# A hajdani MÁV Gyermekotthon (Kőszeg) huszártonyának szerkezeti megerősítése

Hantos Zoltán<sup>a</sup>

## *Structure reinforcement on the hussar tower of the former MÁV Children's Home (Kőszeg)*

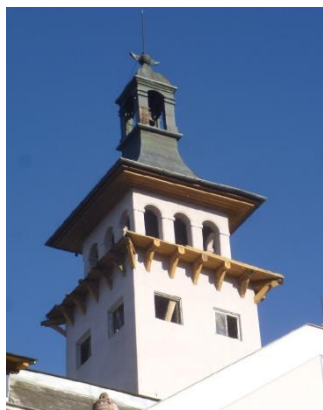
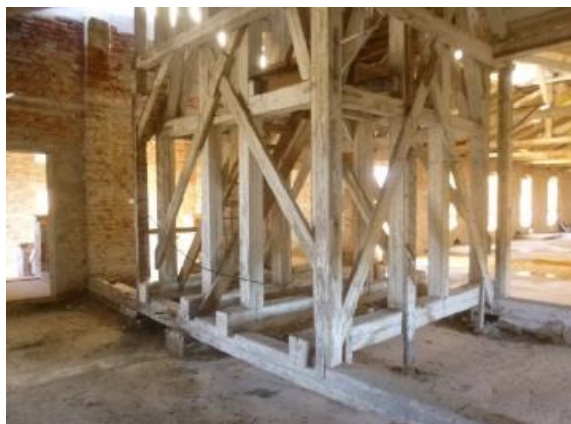
**1. ábra.** A huszártony külső és belső képe (forrás: szerző)

Általánosan elmondható, hogy a torony rendkívül elhanyagolt állapotban van. Az épület beltérben alkalmazott mészfestés, valamint a torony tetőszerkezeti elemein alkalmazott fedőmázolás egyaránt megkopott, védelmet nem biztosít. A bádogos elemek és a héjazat részben hiányzik, a csapadékelvezető rendszer hiányos, a körüljárható szint korlátja és földemgerendái elkorhadtak, a korlát pedig már teljes egészében hiányzik. A felső szint ablakai leszakadtak, kiestek, a rabicfal hiányos, a torony belsejébe így beesik az eső. Az állapotokat súlyosbítja a felső szinten felgyülemlett madár ürülék, ami kémhatásával ugyancsak gyorsítja a degradációs folyamatokat. A beázások környezetében a nedvességtartalom magas ( $u=27\%$  és több), emiatt néhány helyen előrehaladott gomba (jellemzően Házi kéreggomba) károsítás alakult ki. Ezzel összefüggő, súlyos tartószerkezeti probléma, hogy a

körüljárható szint kötőgerendái nagymértékben elkorhadtak, a felfekvő felületek mentén a palástnyomási illetve nyírási teherbírásuk teljesen kimerült, emiatt a kötőgerendák végei megroppantak és 5~8 cm mértékben megsüllyedtek. A kötőgerendákon nyugvó segédoszlopok a kötőgerenda süllyedését követték, a torony pedig nyugati irányban szabad szemmel is látható mértékben megdőlt. A gombakárosításon kívül több helyen látható aktív cincérekárosítás is, ám ezek bárdolással és a szelvény megerősítésével jellemzően kezelhetők (Hantos, 2023).

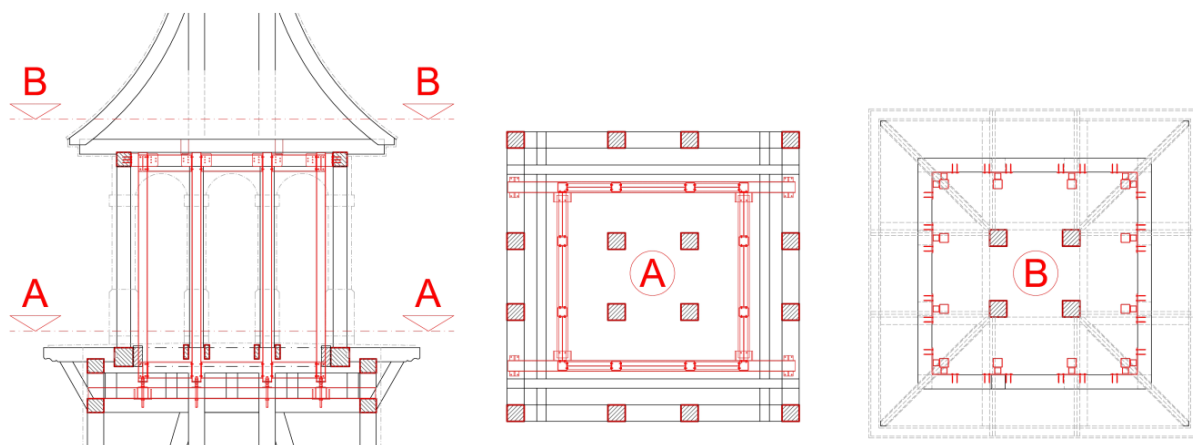
**3. ábra.** A huszártorony kilátószintjének megerősítése és kiváltása  
acélszerkezetes állószerkezet beépítésével (forrás: szerző)

Az első verziót a tényleges beavatkozás megkezdése előtt, az alvállalkozó kivitelező kérésére, a megfelelő emelési technológia rendelkezésre állásának hiányában, illetve ennek költségvonzata okán utóbb el kellett vetni. Ugyanakkor a toronyköpenyt korábban borító rabicfalazat eltávolításával láthatóvá váltak a sarokoszlopokat érintő, súlyos szelvénycsökkenések, melyek részben gomba, és részben rovarkárosítók jelenlétének következtében alakulhattak ki, így egyértel-

művé vált, hogy a kötőgerendák javítása mellett az oszlop cseréje, kiváltása sem elkerülhető. Azonnali feladatként a toronysisak stabilizálását kell biztosítani, amihez a teherbírásra alkalmatlan kötőgerenda szint teljes kiváltása vált szükségessé. A kiváltáshoz a kötőgerenda szint alatti, a terveken +8,44 m-es magasságként feltüntetett mell-szorító keretre 2 db RHS 120/120/6 mm szelvényből készül a kötőgerendákkal párhuzamosan főtartó (illetve ezek közé merőlegesen befüggesztve fióktartó) keret. A keretre minden faoszlop mellett RHS 100/100/6 mm szelvényből készül állítható magasságú oszlop, ami a jelenlegi fémlemezfedéssel ellátott járószintet átszúrva, a toronysisak +11,08 m-es magasságban kialakított talpszelemen-keretét közvetlenül képes megtámasztani. Az acél oszlopok és a koszorú közötti kapcsolatot az oszlopok fejének speciális kialakítása, és ezen keresztül a koszorúba oldalról behajtott szerkezetépítő facsavarok biztosítják. A beépített acél

székállás ilyen módon tehermentesíti a korhadt kötőgerenda síkot, és a +8,99 és +10,93 m magasságok közötti oszloprendszert is.

Az első verziós megerősítési tervek a külső oszlopsor eredetileg is hiányzó merevítését Ø16 mm köracél pálcákból szerkesztett andráskeresztekkel kívánták pótolni, azonban a beruházó ragaszkodott hozzá, hogy a torony oszlopai között maradjon meg az átlátási lehetőség, azt semmilyen csillogó, vagy árnyékot vetni képes alkatrész ne zavarja meg. A függőleges acél oszlopok között ezért úgy a lábcsomópontok felett, mint a fejcsomópontok alatt IPE 180 gerendákból készül merevítő diafragma, amiket 6 mm-es vastagságú homloklemezek és M8 metrikus csavarok rögzítenek az oszlopokhoz. A diafragmák helyét úgy kellett meghatározni, hogy azok az egyéb szerkezeti illetve építészeti elemek takarásába kerüljenek, közben pedig végezzék el a torony merevítésének feladatát is (3. ábra).

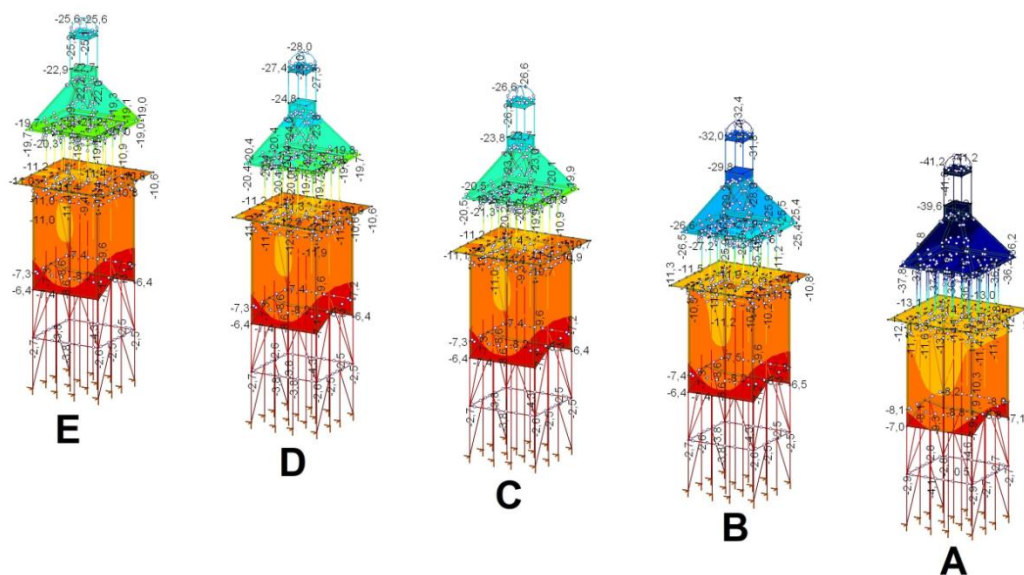
4. ábra. A huszártorony vízszintes kilendülés értékei a különböző kiváltási verziókkal [mm]  
(forrás: szerző saját számítógépes modelljéből kinyert ábrák)

A számítás részletei jelen publikációban a terjedelmi korlátok miatt nem szerepelhetnek, de a torony közel 40 mm-es kilendülését az A~E verziók lépésről lépésre 20 mm alá javították, így született a kivitelezővel közösen meghozott döntés, hogy az E jelű, a 4.1 pontban ismertetett, illetve a 3. ábrán látható megoldást dolgozzuk ki a kiviteli tervekben.

- A) az acél oszlopok csuklósan kapcsolódnak az ácsszerkezethez alul és felül is,
- B) oszlopváz merevítése IPE 100 diafragmákkal alul és felül,
- C) oszlopváz merevítése felül IPE 180 diafragmákkal, alul RHS 60/60/5 könyökökkel,
- D) oszlopváz merevítése felül RHS 60/60/5 könyökökkel, alul IPE 120 diafragmákkal,
- E) oszlopváz merevítése IPE 180 diafragmákkal alul és felül.
