Intenzív es zések (villámárvizek) hatása a K szegi-hegység felszínformáinak képz désére

VERESS MÁRTON – NÉMETH ISTVÁN – SCHLÄFFER ROLAND¹

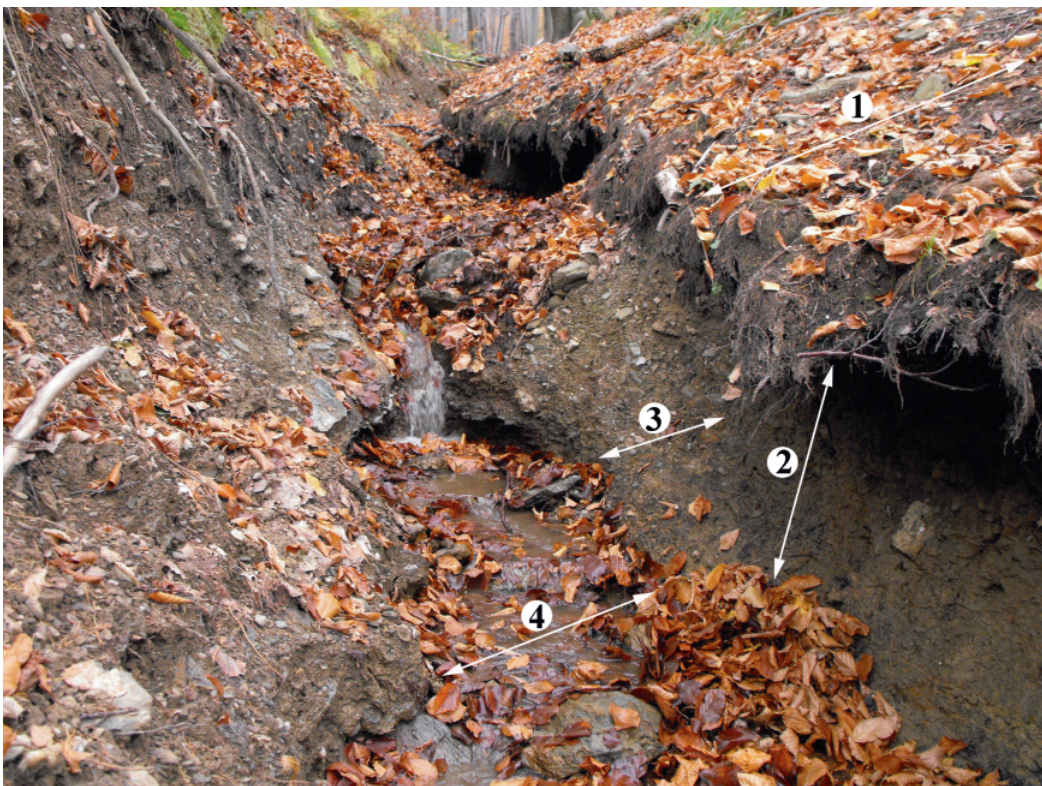
11. ábra. A Bozsoki völgy medre a III. jel szelvénynél (felvétel ideje: 2010. 10. 30.)

Jelmagyarázat: 1. id s 2009.06.24. el tt létezett meder, medertalp maradványa, 2. a sodorvonal kilendülése során létrejött aláhajló mederoldal, 3. a 2009.06.24-én kialakult meder, 4. 2010.06.24-e után (valószínűleg 2010.09.22-én) létrejött meder

A már létező medrek egyes szakaszain vízfolyásaik lineáris eróziója miatt belső, talpi medrek (belső medrek) képződtek (11. ábra, 8. ábra). Ezek az elsőleges belső medrek. A meder talpi, akár többször megújuló bevágódások következtében változatos meder alakok alakultak ki. Ezeknek néhány

keresztmetszet változatát a 8. ábrán mutatjuk be. Az id sebb medertalpak párkányszer maradványai (11. ábra) a fiatal bels medrek peremeinél gyakran észlelhetők hosszabb-rövidebb szakaszokon. 2010-ben az újabb intenzív es zések hatására újabb bevágódás kezdődött. Emiatt az id s medrek talpán helyenként újabb bels (másodlagos bels medrek) meder is kialakult. Ezáltal többszörösen összetett mederszakaszok is kialakultak. Elfordul, hogy a meder intenzív bevágódása következtében a medertalp nagyobb k tömbjei az új medertalp fölé magasodnak, miután az alattuk elhelyezked finomszem mederüledéket megvédik a vízfolyás pusztításától (medertalpi k sapkás földpiramisok 5. ábra). A medertalpakon több m-es lépcs k alakultak ki különösen ahol a medertalp mélyülése miatt k tömbök takaródtak ki. Lépcs alakult ki a Szikla-forrás alatt is. A mederkitöltés eltemette a forrást. Kés bb a kitöltésben áramló víz elszállította a kitöltést, létrehozva ezáltal a lépcs t (10. ábra).

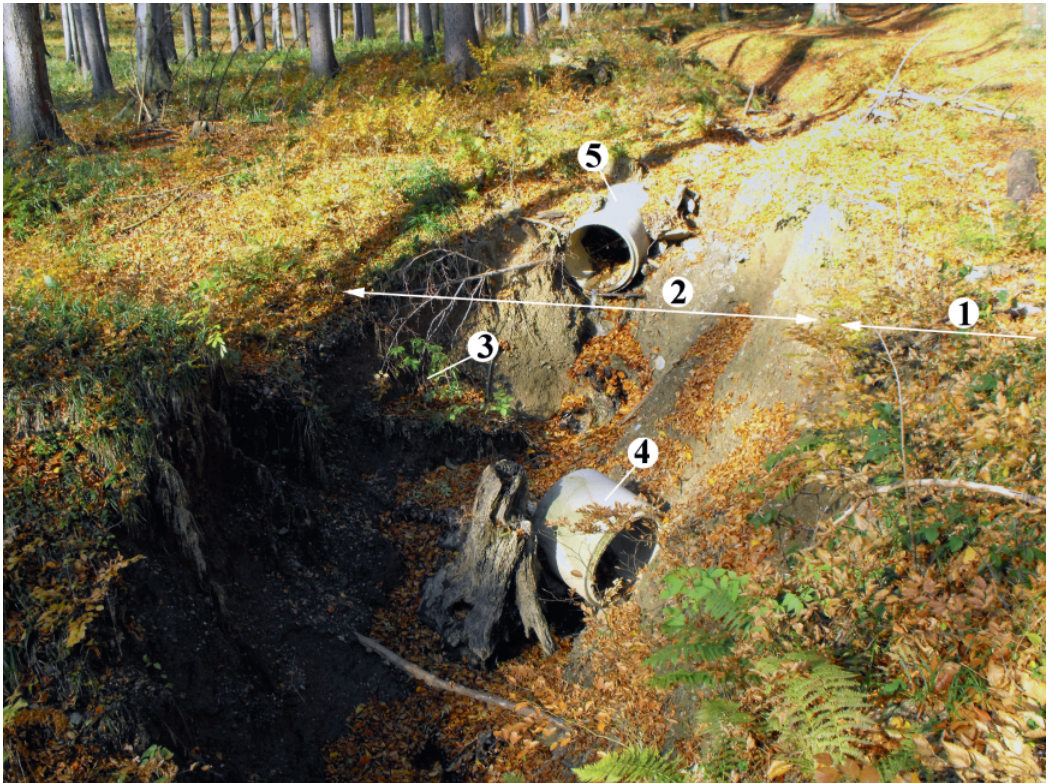
12. ábra. Az I. jel szelvényhelyénél a Bozsoki-völgy medre (felvétel ideje: 2010.10.30.)
 Jelmagyarázat: 1. Bozsoki-völgy talpa, 2. a meder, 3. mederoldal leomlott része
 4. kimozdult betongy r , 5. a híd helyben maradt betongy r je

Bevágódó szakaszok alakultak ki 2009-ben a Bozsoki-völgy medrének hídjai alatti szakaszokon is (12. ábra). E helyeken a hidak betongy r i a meder ellenállóbb, kevésbé pusztuló részeit képezik. Ezáltal a hídgy r k (kútgy r k) alatt az esés megnőtt. A folyamatot elősegítette, hogy a híd feletti mederszakaszokon a szállított hordalék jelentős hányada lerakódott, miután a hordalék a hídgy r ket részben eltömte. Emiatt a hídgy r csövén, vagy a híd felett átáramló, hordaléknélküli víznek a munkavégzési képessége megnövekedett. A Bozsoki-völgy talpán legalább három helyen alakult ki a hidak alatt intenzív medermélyülés 2009-ben. Ennek mértéke egyes helyeken a 3 m-t is meghaladta (12. ábra, 8. ábra, I. jel keresztshelvény helye). E helyeken lépcsők is képződtek a medertalpon 2009-ben.

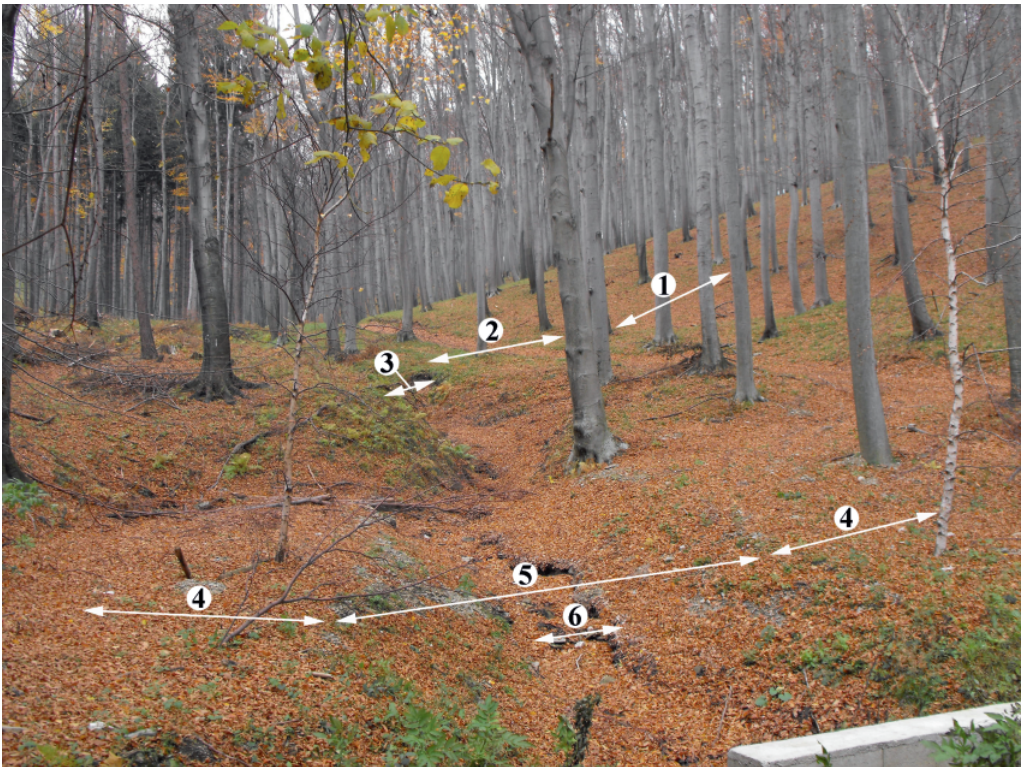
14. ábra. Medren kívüli hordalékkúp a Borszoki-völgy talpáról (felvétel ideje: 2010.10.30)
 Jelmagyarázat: 1. Borszoki-völgy lejtje, 2. Borszoki-völgy talpa, 3. a talp medre
 4. 2009.06.24-én létrejött hordalékkúp, 5. 2009.06.24. után létrejött meder a hordalékkúpon
 6. 2010.06.24. után létrejött újabb meder

A K szegi-hegységben 2009-ben képz dött hordalékkúpok lehetnek medertalpiak (14. ábra) és medren kívüliek (15. ábra). A medertalpi hordalékkúpok az es zések, vagy vízfolyások által kialakított mélyedésekben (pl. medrek) jönnek létre. A medren kívüli hordalékkúpok kiterjedése az ilyen mélyedésekben kialakultaknál nagyobb. A hegységben f leg medertalpi

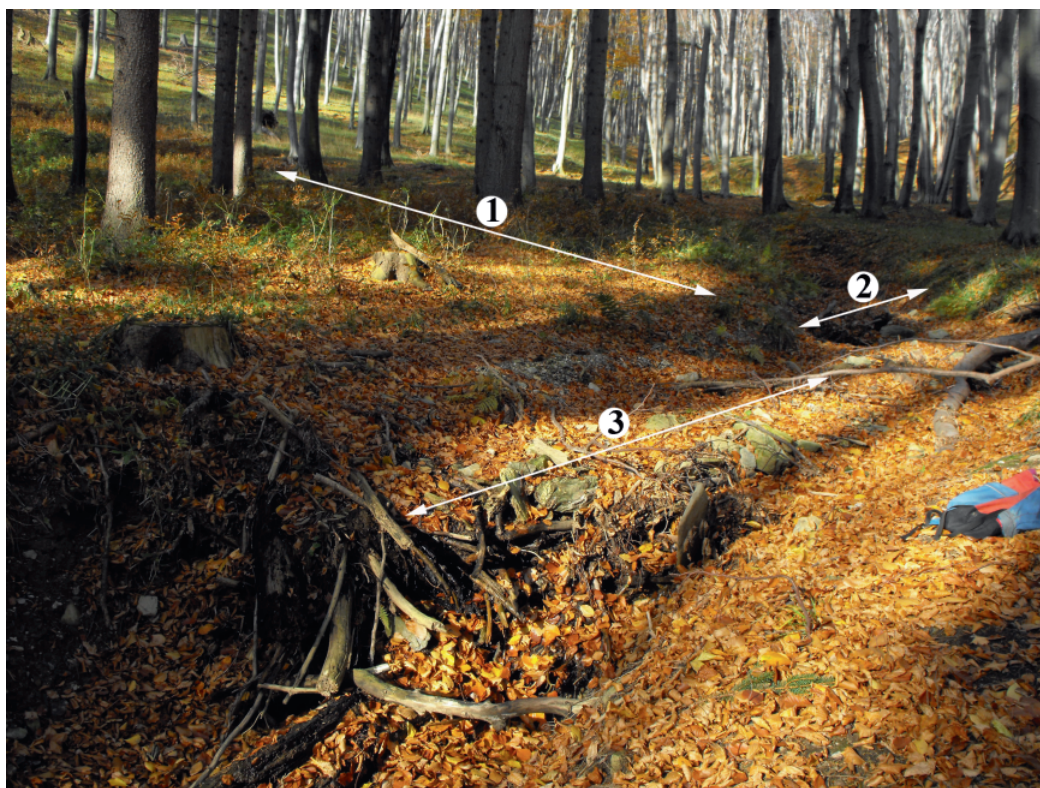
15. ábra. Mederben kialakult hordalékkúp (felvétel ideje: 2010.10.30.)
Jelmagyarázat: 1. Bozsoki-völgy talpa, 2. meder, 3. hordalékkúp
