JANKÓ SÁNDOR DÍJ KONFERENCIA
KONFERENCIAKIADVÁNY

HIDROLÓGIAI VIZSGÁLATOK EGY FÁS LEGELŐN

SZŐKE ELŐD – CSÁKI PÉTER – KALICZ PÉTER – GRIBOVSZKI ZOLTÁN

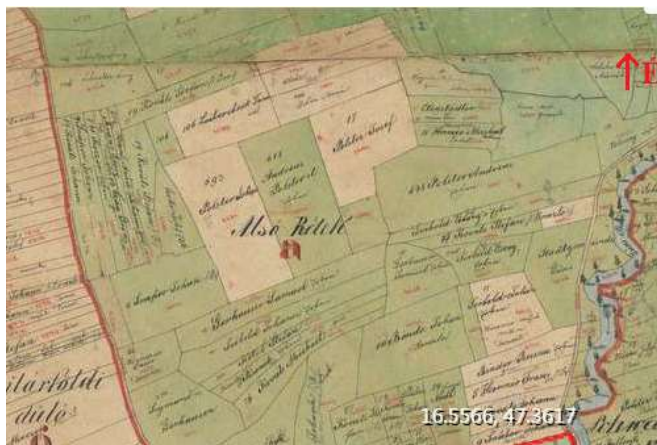
1. ábra Nadrágszija parcellák a XIX. században

A kutatási terület Nyugat Magyarországon az Alpokalja régióban, Kőszeg határában a városközponttól mintegy 2-2,5 km déli irányban található. Az általunk vizsgált rész Kőszeg-hegyalja Alsó rétek nevű terület egy kisebb része, amit a Tamás árok és a Gyöngyös patak határol, a továbbiakban csak Doroszlói rétek néven fogunk rá hivatkozni. A terület hozzávetőleg 70 hektár kiterjedésű, az első felelhető térképeken és a legkorábbi írásos feljegyzésekben is vizenyős vízjárta területként volt számon tartva. A vízelvezetést a kezdetben kialakított nadrágszij parcellákkal oldották meg a parcellák határában kialakított árkokkal (1.ábra).

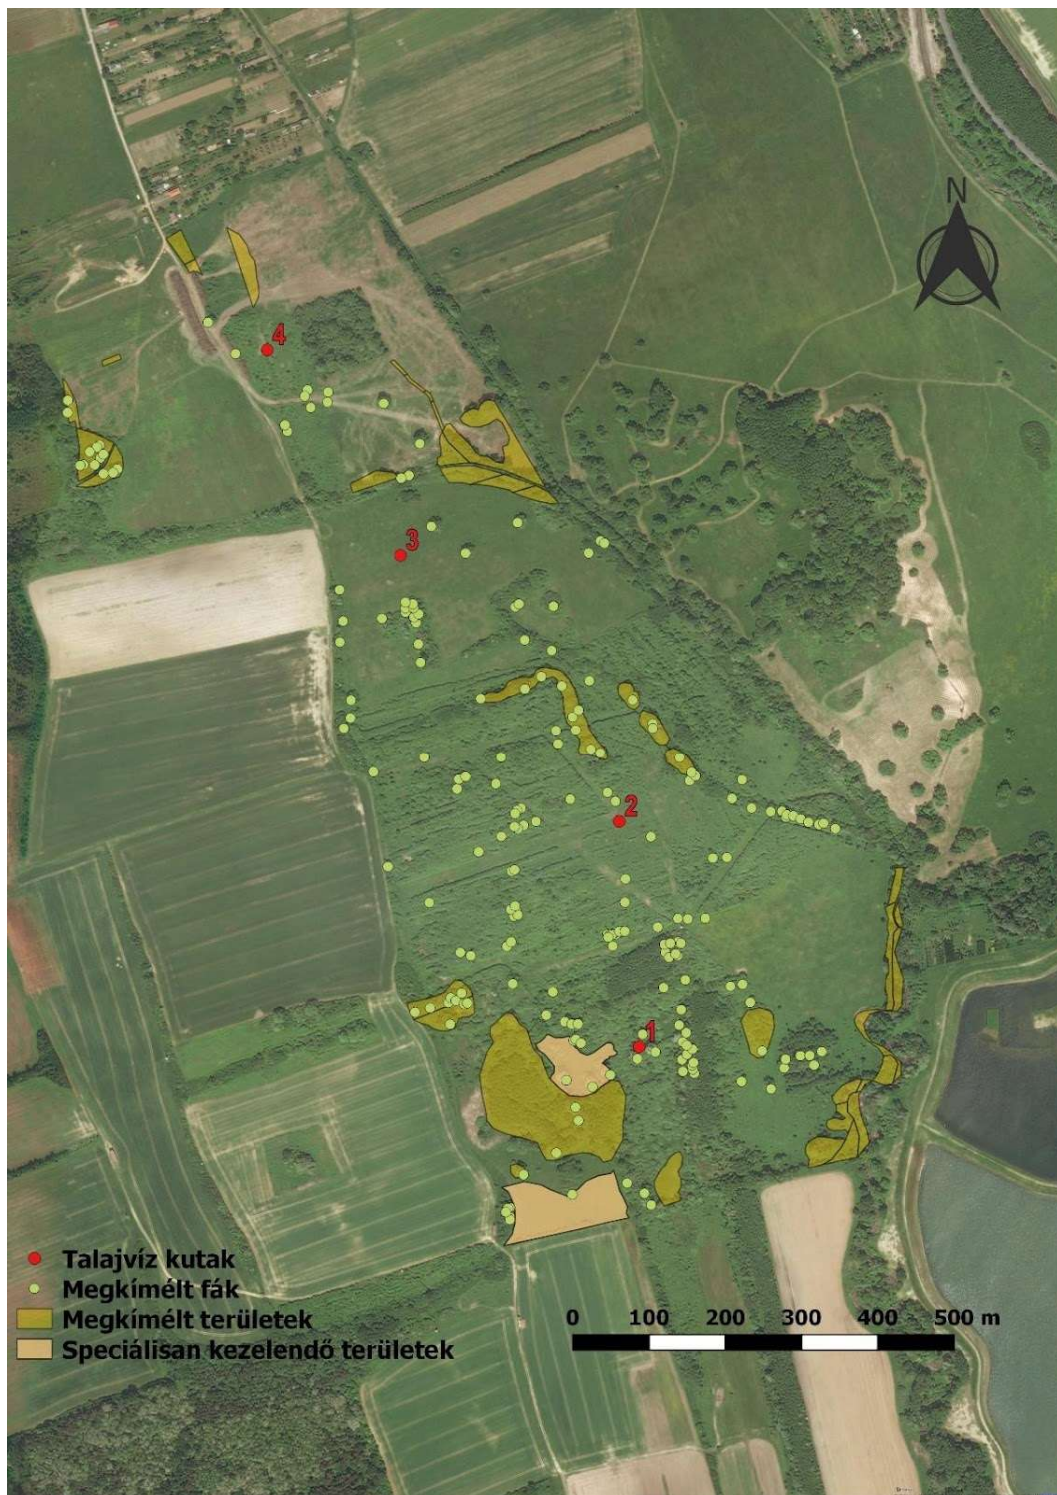
2. ábra A talajvíz kutak elhelyezkedése az élőhelyrekonstrukciós projekt által érintett területen a Kőszeg melletti Doroszlói-réteken

A hidrológiai vizsgálatok 2019 áprilisa óta zajlanak heti rendszerességgel a területen, négy kutat telepítettünk, ebből a negyedik kontrollkút melynek a vízszintjét terveink szerint nem érintette volna a vízpótlási beavatkozás hatása. A vízpótlást 2020 tavaszán kezdték meg, így az első évből származó adatok egy kontrollidőszakként is értelmezhetőek, ezen adatok feldolgozása már megtörtént (SZÓKE 2019). A kutak adatait regressziós elemzésnek vetettük alá mely során az adott kút értékeit vettem össze a kontrollkút értékeivel. Ehhez az adott kúthoz tartozó értékeket kumulált számsorra alakítottam, majd ugyanezt elvégeztem a kontrollkút esetében is (5. ábra). Második típusú vizsgálatként térbeli és időbeli különbségképzést végeztem a beavatkozások hatásainak vizsgálatára. A térbeli különbségképzés volt az első lépés, ahol a beavatkozással érintett és a kontroll kutak idősorainak különbségét képeztem. Az időbeli különbség az előbbi térbeli eltérés idősorok beavatkozás előtti és utáni egy-egy vegetációs talajvízállás átlagainak különbségét jelentette. A jelentősebb időbeli szinteltéréseknél valószínűsítettem jelentősebb hatását a vízpótlásnak (6. ábra).

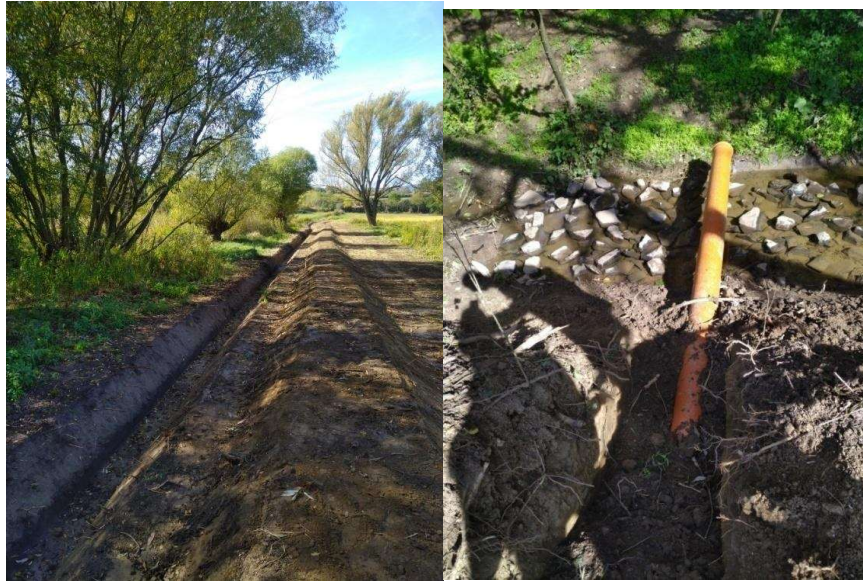
4. ábra Az árokrendszer és a megépülés alatt lévő fenékküszöb

Tamás árokra épített fenékküszöb és csővezeték által, valamint a déli határvonal mentén kiépített gáttal a víz területen tartását illetve az árokkal a külső területek ármentesítését is. Röviden a négy fő szakaszban az alábbi munkák zajlottak le:

megépítésre került fenékküszöb miatt visszatartott víz jelentősen pozitívan befolyásolta a közeli 3 kút talajvízszintjét.

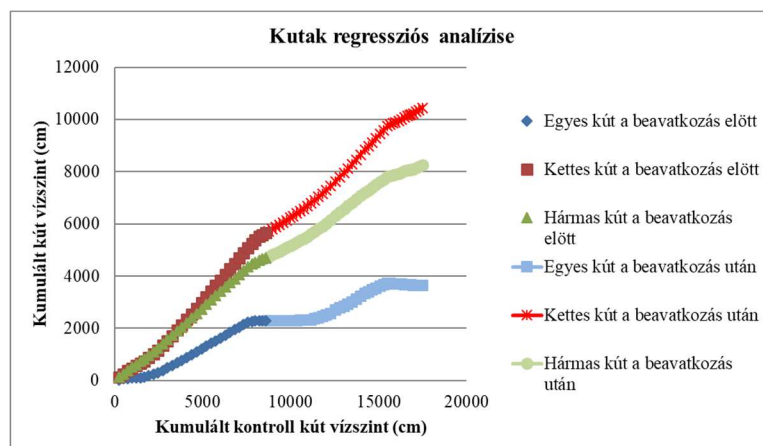
5. ábra A kutak regressziós analízise

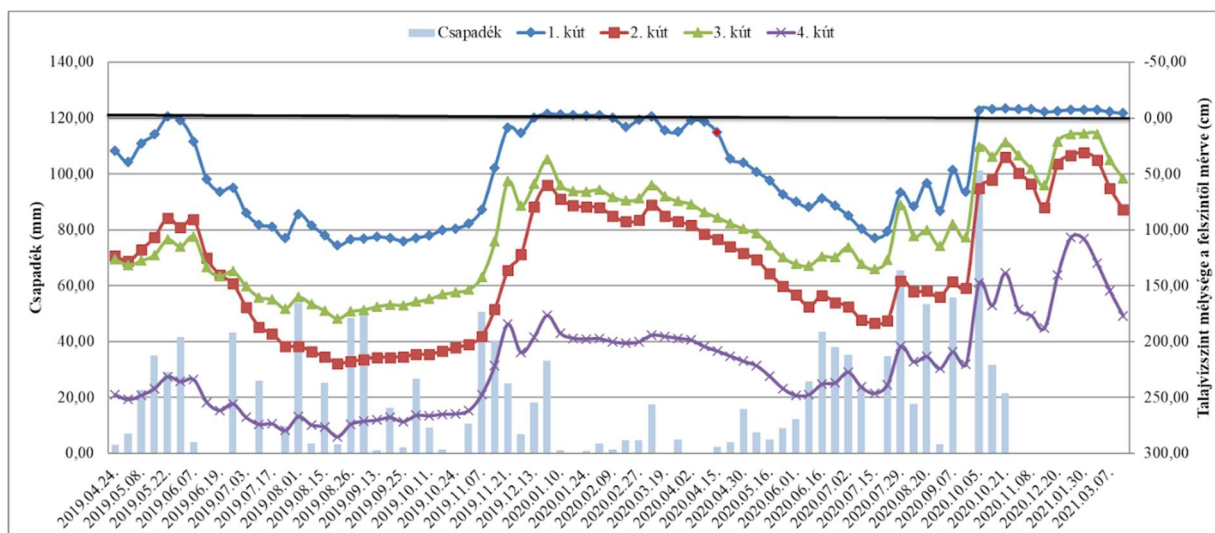
Harmadik módszerként egyszerűen csak kielemeztem a kutak adatait idősoros módszerrel. A nyers adatokat időrendbe rendeztem majd a terepen mért adatokból kivontam a kútperem talaj közötti távolságot, így megkapva a talajvíz talajfelszíntől való távolságát. Itt oda kellett figyelni, mert 2020.06.01-én megváltozott a kútperemek magassága. A csapadék adatokat a Kőszegi meteorológiai állomás szolgáltatta (7. ábra).

7. ábra Idősoros elemzés a kutakról csapadékkértékekkel ellátva

Az adatok idősoros elemzéséből jól látható a 2019-es év eleji csapadékosabb időszaknak köszönhető magasabb vízszint, majd a nyár folyamán a kutak vízszintje egyre alacsonyabbra süllyedt. A novemberi csapadéknak és a vegetáció párologtató hatása nélkül a talajvíz feltöltődése is elkezdődött ez is jól nyomon követhető a diagramon (7. ábra). A 2020-as év első felében az adatok alapján hiába volt kevesebb csapadék, valószínűleg a vízpótlás hatására a talajvízszintek nem csökkentek olyan jelentős mértékben, illetve az őszi csapadékoknak köszönhetően már egy hónappal korábban elkezdődött a talajvízszintek visszatöltődése. Továbbá az egyes kút esetében jól látható, hogy az április közepén megépült vízpótló műtárgy elzárásának hatása (7. ábra piros pont) szinte azonnal érzékelhető volt. A kutak regressziós elemzéssel nyert adatait, egymással összevetve jól látható, hogy míg az első és a második kút esetében nem mutatható ki pozitív változás addig a harmadik kútnál igen (1. táblázat). Ennek egyik oka lehet az, hogy a négyes kút amit korábban kontrollkútnak jelöltünk azért, mert feltételeztük róla hogy nem fogja érinteni a beavatkozás hatása, nincs elég távol így mégis befolyásolta a talajvízszintjét. A másik lehetséges ok, hogy a

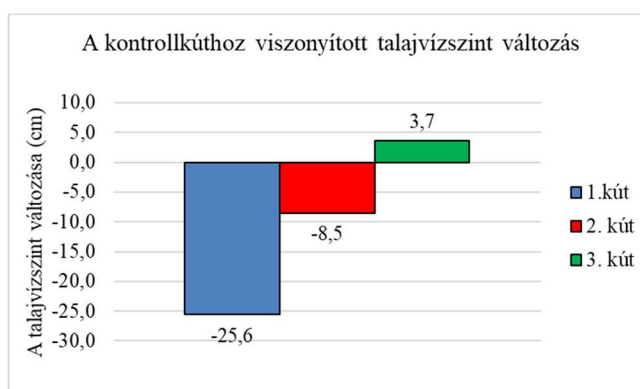
Következő lépésként vizsgáltuk a beavatkozás hatását a vegetációs időszakban a kutak adatait és azoknak a vízszint változása alapján. Az adatok alapján már korábban kimutatott eredmények itt is jól látszódnak (8. ábra). Az egyes és a kettes kút esetében a vegetációs időszakban a négyes kontrollkúthoz viszonyított talajvízszintekben csökkenést lehetett kimutatni, míg a hármas kút esetében kis mértékű növekedést.

8. ábra Talajvízszint változása a beavatkozások hatására (kontrollkúthoz viszonyítva)
