A CSÉRI HULLADÉKLERAKÓ MONITORING RENDSZERÉNEK VIZSGÁLATA

Examination of landfill monitoring system in Csér

ELEKNÉ FODOR VERONIKA, KERESE ANDRÁS, POLGÁR ANDRÁS
Soproni Egyetem, Erdőmérnöki Kar, Környezet- és Természetvédelmi Intézet
elekne.fodor.veronika@uni-sopron.hu

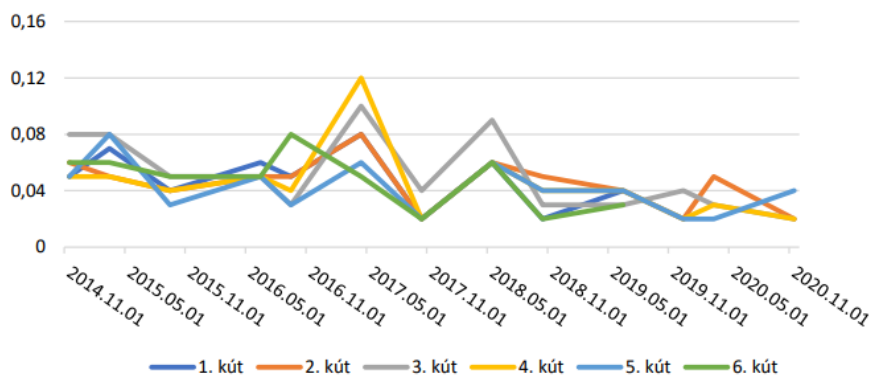
Az ammónium-ion az egyik leggyakoribb szennyező a felszín alatti vizek esetében. A környező talajvízben, ahogy a 3. ábra mutatja, az ammónium-ion koncentrációja a határértéként meghatározott 500 mg/l koncentráció századrészét sem éri el. Az értékek jól kivehető ciklikussága a növényeknek a téli és a vegetációs időszakban eltérő nitrogén-felhasználásával és nitrogénciklusával magyarázható. Mivel az egyes kutak értékei együtt mozognak, a diffúz forrás jellemző. A csurgalékvíz ammóniumion-koncentrációja a talajvízben mérttel nem korrelál, valamint egyértelmű trend sem figyelhető meg.

3. ábra: A talajvíz ammónium-koncentrációjának változása (mg/l)

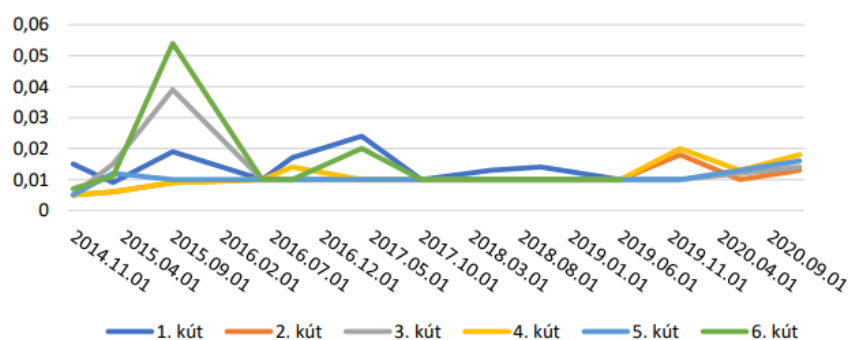
A talajvíz nitrit-koncentrációjának határértéke 0,5 mg/l. A 4. ábrán látható, hogy a talajvízben ezt a kiugró 6-os és a 3-as kút kiugró értékei sem közelítik meg. A nitrit felhalmozódását akadályozza, hogy a nitrifikáló Nitrobacter hatására gyorsan nitráttá oxidálódik (TAKÁCS, 2011). A talajvízkutakban mérthez hasonlóan a nitrit koncentrációja a csurgalékvízben is

4. ábra: A talajvíz nitrit-koncentrációjának változása (mg/l)

alacsony, viszont nem korrelál a talajvizével. A nitrit nitráthoz képest jelenlévő alacsony koncentrációja arra is enged következtetni, hogy a jelenlévő nitrát korábbi szennyezésből származik, a nitrit ez idő alatt eloxidálódott.
